ЦЕНТРАЛЬНОЕ УПРАВЛЕНИЕ ВНУТРЕННИХ ВОДНЫХ ПУТЕЙ

**ЛЕГКИЕ ПЛЕТНЕВЫЕ  
ВЫПРАВИТЕЛЬНЫЕ СООРУЖЕНИЯ  
НА МАЛЫХ РЕКАХ  
ИХ ТИПЫ И РЕЗУЛЬТАТЫ ПРИМЕНЕНИЯ**

Составил инж. П. Л. ЛАКАШИН

ТРАНСПЕЧАТЬ НКПС  
МОСКВА—1930

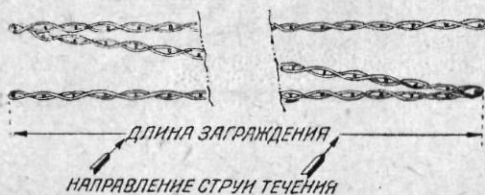
Рис. 3.

В навигацию 1912 г. был применен комбинированный тип плетневого заграждения, состоящий из двух линий однорядного плетневого забора, расположенных параллельно одна другой на большом расстоянии (до 6,4 м) и соединенных между собой третьей линией забора по диагонали в плане.

Таким устройством имелось в виду придать устойчивость сооружению, уменьшить степень подмыва основания течением

и ускорить отложение за заборами и между ними наносов и тем достичь закрепления сооружений в грунте. Диагональ направлена в сторону сжатия потока, а не против течения (рис. 3).

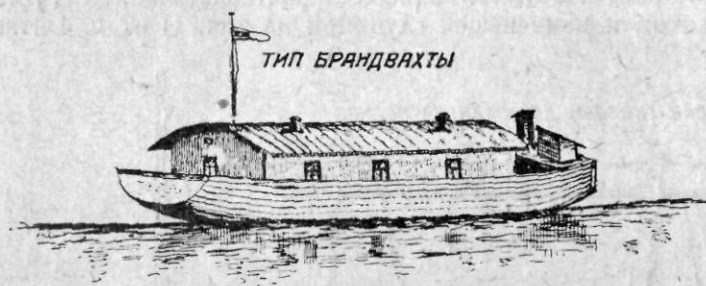
Рис. 10.

| № по<br>ряду | НА И М Е Н О В А Н И Е | Количество |
|---|---|---|
| 1 | Брандвахта с осадкой до 0,45 м на 12 человек рабочих с помещением для техника, с необходимым такедажем и инвентарем (рис. 10) . . . . . | 1 |

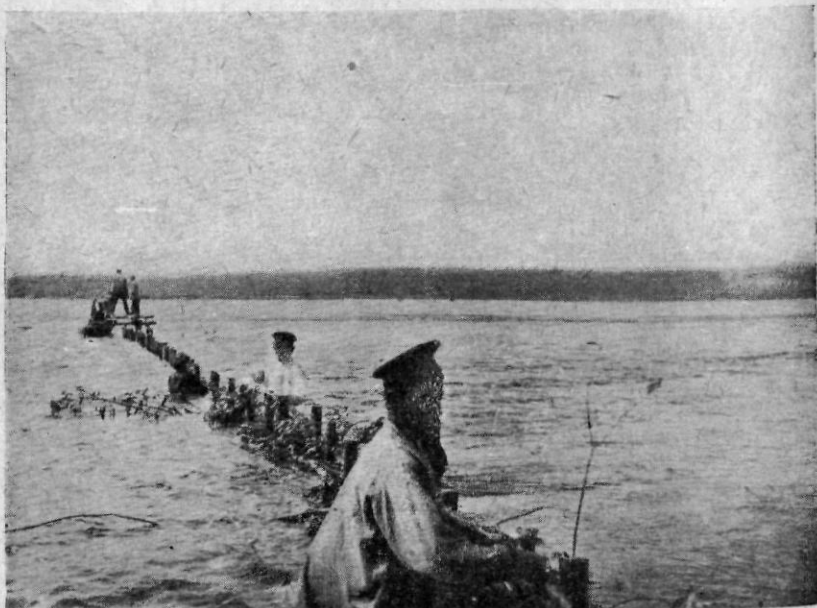
Рис. 18. Заплетение плетня.

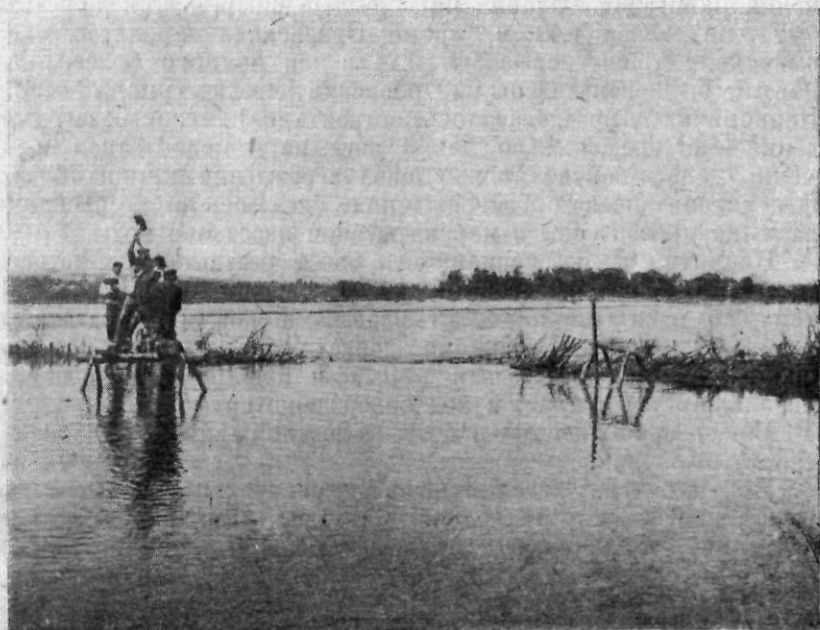
Рис. 19. Заделка прорванной части плетневого забора.
